Endlich wieder trocken

Da hatte Familie Knappmeyer Glück im Unglück: Dank prompter Sanierung traten die Bewohner nicht vom Mietvertrag zurück.

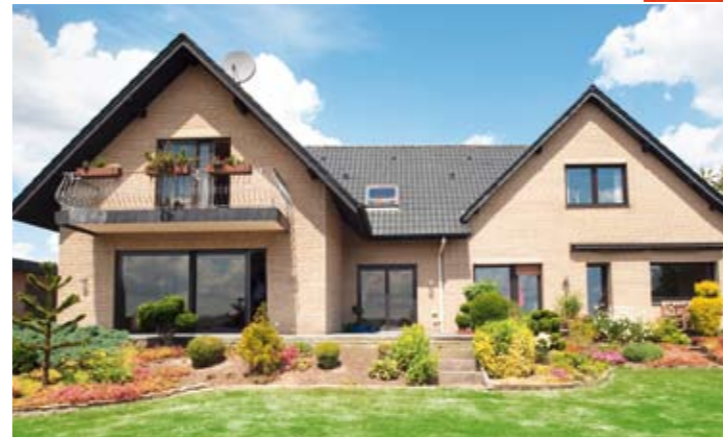
Ein Jahr nach der Sanierung zeigt das Feuchtigkeitsmessgerät des Sachverständigen Karsten Purz erstklassige Werte.

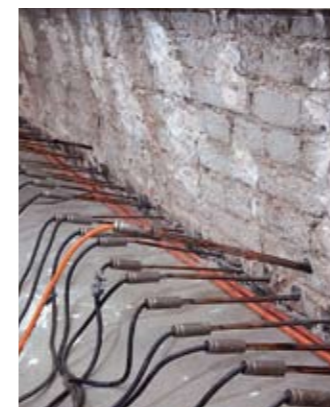
Trocknung eines Wandabschnitts mit Heizstäben.

Und so ging es zack, zack: An einem Donnerstag analysierte Purz den Gesamtschaden, zwei Tage später traf man sich zur Besprechung des Sanierungskonzeptes und wieder zwei Tage später startete Isotec bereits die Sanierung. Zuerst wurden die betroffenen Wandabschnitte getrocknet und anschließend mit Paraffin verfüllt. „Dieses Verfahren setzt die Isotec-Gruppe seit 20 Jahren ein und es stellt sicher, dass keine Feuchtigkeit in den betroffenen Gebäudeteilen mehr aufsteigen kann“, so Purz.

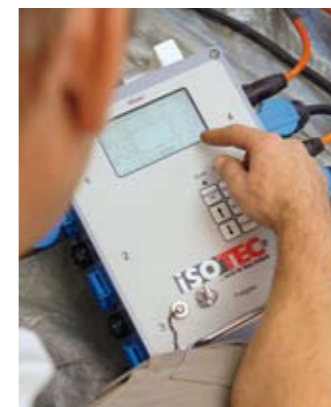
Das Temperaturregelgerät überwacht die Trocknung.

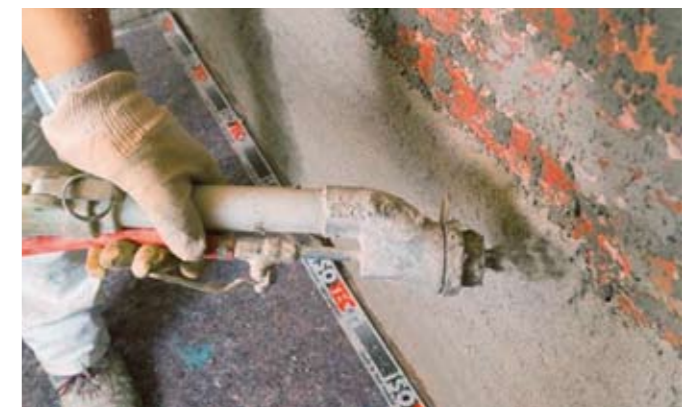
Der Sanierputz wird mit der Maschine aufgebracht.

Weiterhin wurde eine Innenabdichtung aufgetragen, die wirkt wie eine zweite feuchtigkeitsschützende Wand; sowie Sanierputz, der einerseits eine

Schutzschicht darstellt sowie generell die Feuchtigkeit anziehenden Salze aus dem Mauerwerk bindet.
