Sanierung der Alten Börse München

# Stilvoll trocken gelegt

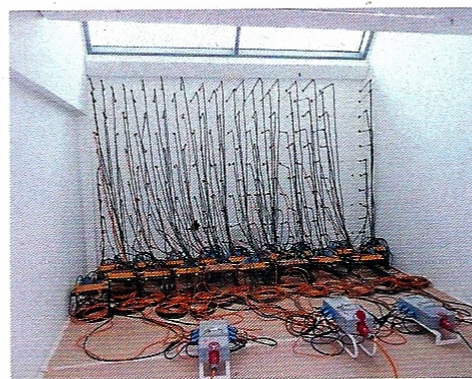
sich aus dem innen liegenden Lichthof. Umbau- und Modernisierungsarbeiten hatte das altehrwürdige Baudenkmal bereits Ende der 1940-iger und 70-iger Jahre erlebt. Es folgte von 2007 bis Ende 2009 eine Sanierung, die den ursprünglichen Glanz des Gebäudes wiedererwecken sollte. Im fünften Obergeschoss zeigten sich Undichtigkeiten im Dachbereich, dadurch bedingt

war das angrenzende Ziegelmauerwerk durchnässt.

Zunächst versuchte ein Anbieter, das Mauerwerk mit Infrarotplatten zu trocknen. Ohne ausreichenden Erfolg, da das Mauerwerk bis zu 1 m dick ist. Der Immobilien- und Baukonzern Kondor Wessels kam dann in Kontakt mit der Isotec-Gruppe, die seit über 20 Jahren darauf spezialisiert ist, Feuchtigkeitsschäden dauerhaft zu beseitigen. Die Analyse ergab, dass die Feuchtigkeit über ein undichtes Glasdach tief ins Mauerwerk eingezogen war. Nicht nur die vorgesezte Sandsteinfassade war betroffen, sondern auch das gesamte dahinter liegende Ziegelmauerwerk war „klatschnass“ nach Angaben von Henning Gebhardt, Geschäftsführer des Isotec-Fachbetriebes aus München. Isotec ging vor, wie bereits bei der erfolgreichen Trocknung der Anna Amalia Bibliothek in Weimar: Spezielle, elektrisch betriebene Heizstäbe wurden nach dem Bohren in die Wand eingebracht. Etwa 50 m<sup>2</sup> durch-

feuchtete Wandfläche erforderten über 1200 Bohrlöcher. Nach und nach trocknete die Wärme das Mauerwerk aus.

Elektrisch betriebene Heizstäbe trocknen feuchte Mauern effektiv aus.

Als Nebenwirkung entwickelte sich durch den Trocknungsprozess eine große Menge Wasserdampf, der so schnell wie möglich nach außen geleitet werden musste, um keinen Kondensationsschaden zu provozieren. Da es in den betroffenen Räumen keine Fenster gab, die geöffnet werden konnten, halfen Ventilatoren, den Wasserdampf in Schläuchen ins Freie zu führen.
