Sanierung eines Forsthauses in Plettenberg

Feuchtigkeit bleibt draußen

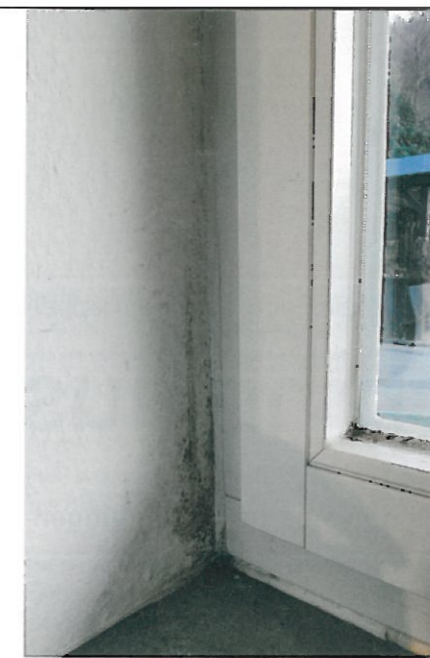
Doch mit der Paraffin-Injektion war nur ein Teil der Gesamtschadensursache beseitigt. Nicht nur im Sockelbereich, sondern auch unter der Zimmerdecke, in den äußeren Raumecken und im Fensterlaibungsbereich zeigte sich Schimmelpilzbefall. Die Bauzustandsanalyse hatte für diese Bereiche ergeben: Schadensursächlich war eine unzureichende Wärmedämmung, verbunden mit auftretender Kondensation an den schadensbetroffenen Bereichen in der kalten Jahreszeit.

Schadensbild: Raumecke zur Außenwand.

Zum Einsatz kamen Isotec-Klimaplatten (Calciumsilikatplatten). Sie sind in der Lage, erhöhte Raumluftfeuchtigkeit aufzunehmen und diese bei temporären Verdunstungsprozessen – etwa durch Lüftung – an das Rauminnere wieder abzugeben. Zusätzlich sorgt deren Kapillarität bei punktuell anfallendem Kondensat, wie es oft bei Wärmebrücken entsteht, für eine großflächige Verteilung und somit für eine großflächige Verdunstungsebene.

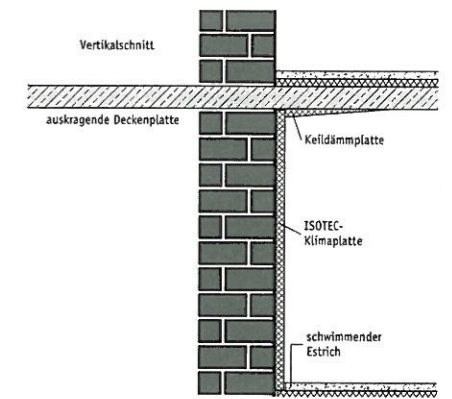
Vertikalschnitt: Auskragende Decken-/Balkonplatte.

gesehen. Die vor dem Zimmer bestehende Balkonkragplatte hätte dann auch komplett, d. h. ober- und unterseitig, gedämmt werden müssen, was hier so nicht möglich war“, unterstreicht Architekt Blecke. Die auskragenden Betonbauteile (Garagenwand sowie Balkonplatte) wirkten wie eine Kühlrippe, über die Wärme aus dem Gebäudeinneren nach außen abfließen konnte. Eine thermische Trennung war dementsprechend nicht vorhanden. Zudem wird die Räumlichkeit nur gelegentlich genutzt und beheizt; es bestand also der Anspruch, dass sich die Wandoberflächen bei Inbetriebnahme der Heizung schnell erwärmen würden.

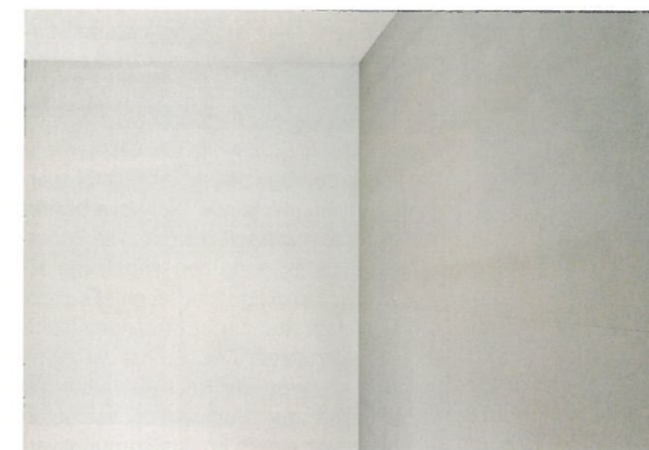
Abgeschlossene Sanierung mit Innenwanddämmung.

der Wärmeleitfähigkeit 0,065 W/mK. Auch unter optisch-ästhetischen Gesichtspunkten ist die Klimaplatte empfehlenswert. Wird sie etwa in dem oft schadensträchtigen Wanddeckenbereich eingesetzt, sorgen entsprechende Keilplatten dafür, dass kein sichtbarer Höhenversprung im Übergangsbereich von Innendämmung zu nichtgedämmten Bereich entsteht. Im Plettenberger Forsthaus wurde ein Keil mit Verjüngung von 30 auf 8 mm eingesetzt.
