In vielen alten Häusern gibt es Probleme mit feuchten Außenwänden und Kellerböden. Für die Letzteren stellen wir eine neue Sanierungsmöglichkeit vor.

Sanierung von A bis Z

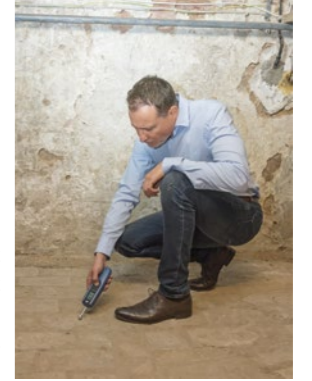
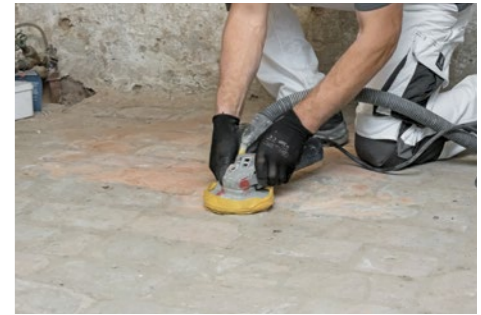
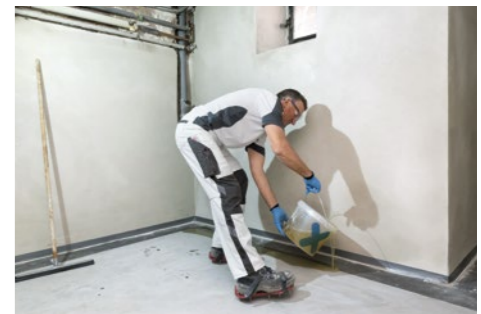
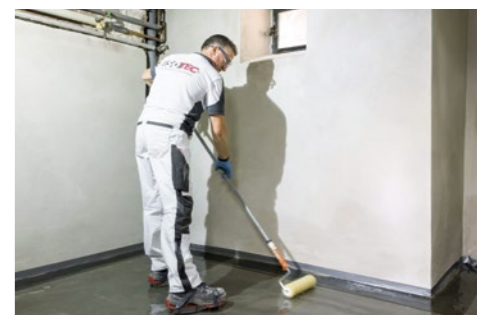
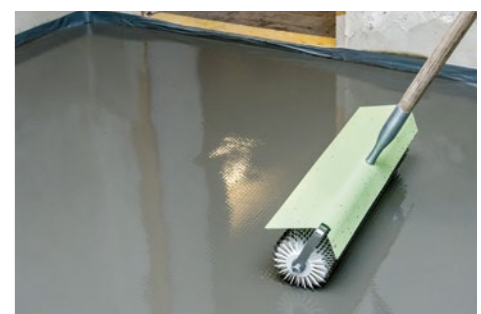
Grundlage jeder Kellerbodensanierung ist die genaue Analyse. Das Feuchtemessgerät liefert Ralf Stutz dafür wichtige Daten. Die Fotos zeigen einige Arbeitsschritte, die das neue Kellerbodenabdichtungssystem auszeichnen. Um den Keller endlich wieder nutzbar zu machen, muss das System den Boden dauerhaft gegen die kapillar aufsteigende Feuchtigkeit versiegeln.

Im ersten Sanierungsschritt wird der Boden gründlich gereinigt, offene Fugen werden verschlossen, Vertiefungen ausgeglichen. Danach wird auf den Kellerboden eine spezielle Versiegelung aufgetragen und gleichmäßig verteilt. Sie verfestigt den Boden und sperrt ihn gegen kapillar aufsteigende Feuchte ab.

Ist die Versiegelung getrocknet, wird im dritten Schritt ein spezieller Haftvermittler und im Anschluss daran eine Verlaufsmaße als Nutz- und Schutzschicht aufgetragen. Bereits nach vier Stunden ist der Boden wieder begehbar, nach 48 Stunden vollkommen nutzbar. Abschließend kann der Boden dann mit einer speziellen Fußbodenfarbe ganz nach Wunsch gestaltet werden.
