Endlich wieder trocken

Da hatte Familie Knappmeyer Glück im Unglück: Dank prompter Sanierung traten die Bewohner nicht vom Mietvertrag zurück.

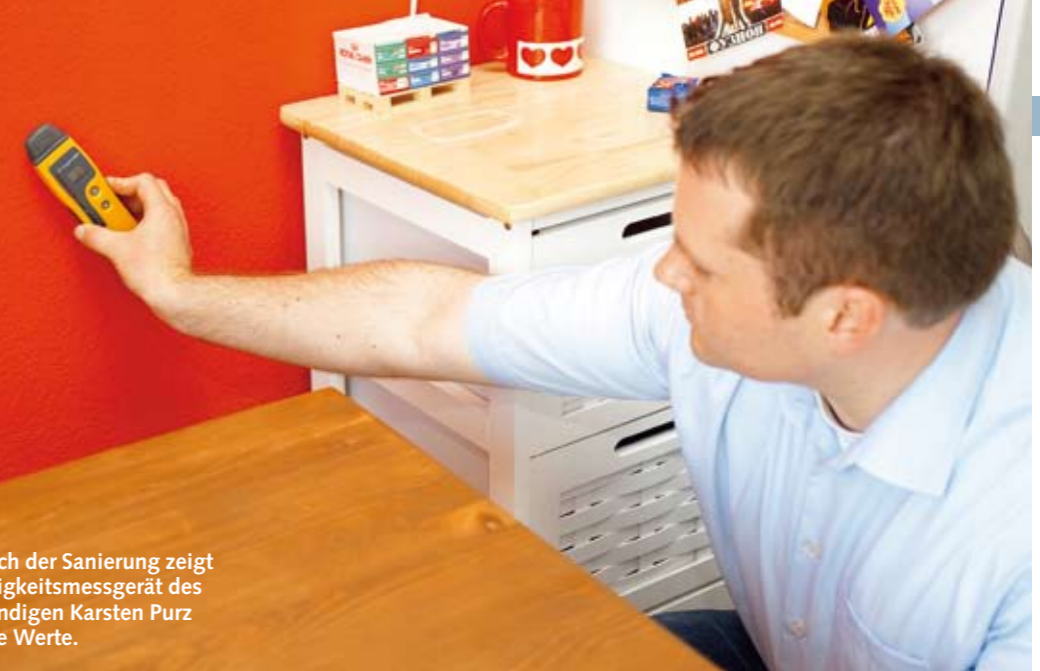
Ein Jahr nach der Sanierung zeigt das Feuchtigkeitsmessgerät des Sachverständigen Karsten Purz erstklassige Werte.

Doch die entscheidende Frage lautet, ob die Maßnahme auch dauerhaft wirkt. Ein Jahr nach Abschluss der Arbeiten kontrollierte Dipl.-Ing. Purz erstmals wieder die Feuchtigkeitswerte. Diese liegen wieder im absoluten Normbereich. „Es ist genau so, wie es sein soll“, unterstreicht der Sachverständige. Eine Nachricht, über die sich auch die Mieter freuen werden. Denn sie nahmen das unbürokratische Rücktrittsangebot der Vermiete-

Und so ging es zack, zack: An einem Donnerstag analysierte Purz den Gesamtschaden, zwei Tage später traf man sich zur Besprechung des Sanierungskonzeptes und wieder zwei Tage später startete Isotec bereits die Sanierung. Zuerst wurden die betroffenen Wandabschnitte getrocknet und anschließend mit Paraffin verfüllt. „Dieses Verfahren setzt die Isotec-Gruppe seit 20 Jahren ein und es stellt sicher, dass keine Feuchtigkeit in den betroffenen Gebäudeteilen mehr aufsteigen kann“, so Purz.

Weiterhin wurde eine Innenabdichtung aufgetragen, die wirkt wie eine zweite feuchtigkeitsschützende Wand; sowie Sanierputz, der einerseits eine

Schutzschicht darstellt sowie generell die Feuchtigkeit anziehenden Salze aus dem Mauerwerk bindet.
