Sanierung eines Forsthauses in Plettenberg

Feuchtigkeit bleibt draußen

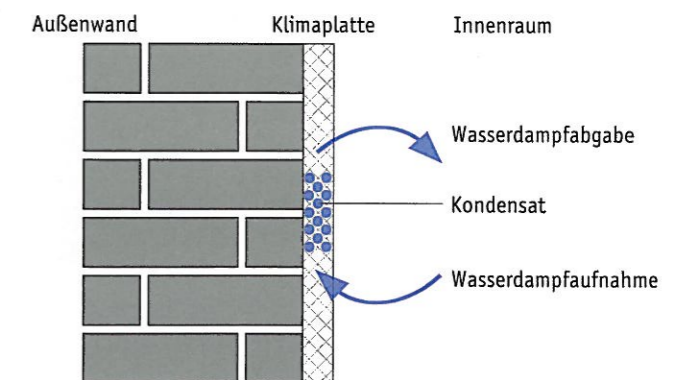
Zum Einsatz kamen Isotec-Klimaplatten (Calciumsilikatplatten). Sie sind in der Lage, erhöhte Raumluftfeuchtigkeit aufzunehmen und diese bei temporären Verdunstungsprozessen – etwa durch Lüftung – an das Rauminnere wieder abzugeben. Zusätzlich sorgt deren Kapillarität bei punktuell anfallendem Kondensat, wie es oft bei Wärmebrücken entsteht, für eine großflächige Verteilung und somit für eine großflächige Verdunstungsebene.

Wirkungsweise der Klimaplatte.
